ORZECZENIE O STANIE TECHNICZNYM
wraz oceną zakresu i sposobu
wykonania napraw
pomostów na zbiorniku rekreacyjnym w Starej Morawie.

Zleceniodawca: Gmina Stronie Śląskie
Adres Zleceniodawcy: 57-550 Stronie Śląskie ul. Kościuszki 55
Obiekt: Pomosty na zbiorniku rekreacyjnym
Lokalizacja: Stara Morawa dz. nr 279/8 gmina Stronie Śląskie

Kłodzko, styczeń 2018 r.

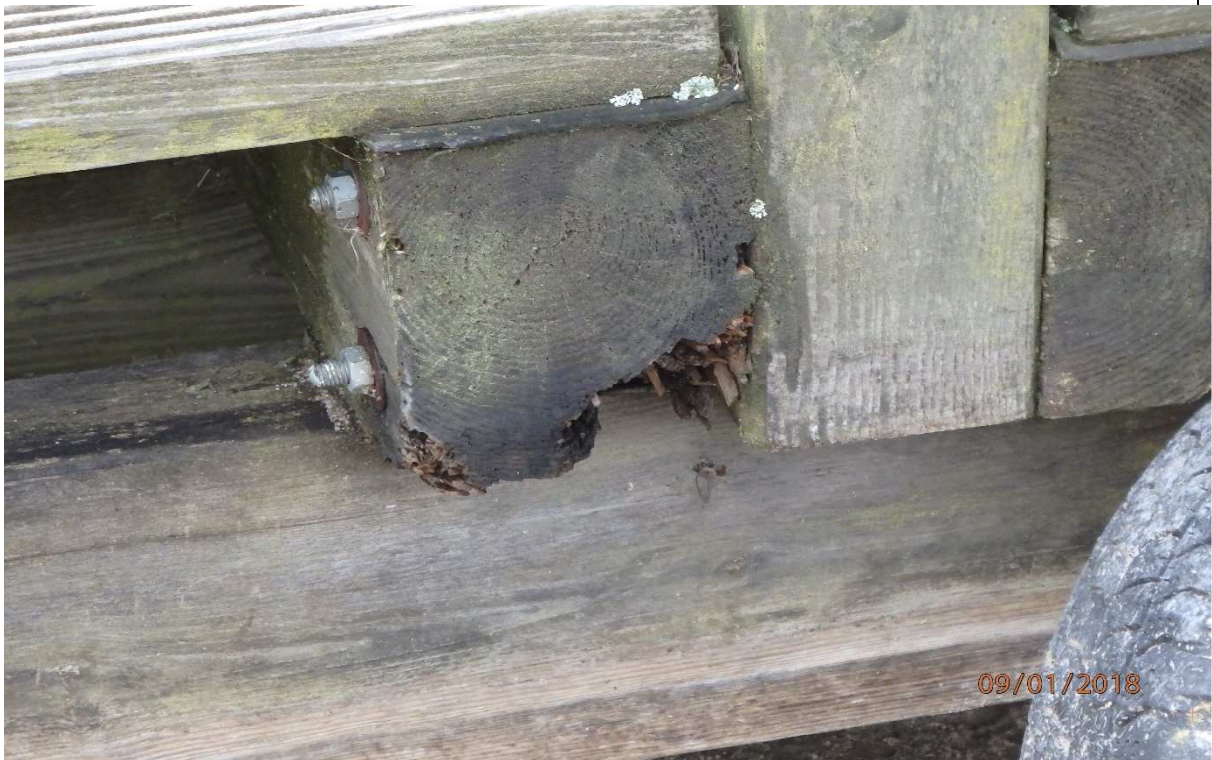
Zdjęcie nr 4

- poprzeczne belki nośne (legary) – podpierające deski pomostu wykonane z drewna świerkowego z przyczyn jak powyżej uległy w wielu miejscach uszkodzeniu wskutek rozwoju zgnilizny drewna.

Większość elementów wykazuje objawy tzw. zgnilizny twardej natomiast około 30 % elementów wspierających deski pomostowe znajduje się w fazie tzw. zgnilizny miękkiej gdzie następuje całkowita degradacja ; początkowo stopniowo obniża się wytrzymałość mechaniczna drewna aż do całkowitego jego rozkładu.

Widok uszkodzonej poprzecznicy ze znacznymi ubytkami drewna

- wymiana uszkodzonych stężeń poprzecznych pali
- oczyszczenie , zaimpregnowanie i ponowny montaż belek porzecznych z jednoczesnym zagęszczeniem ułożenia tych belek do rozstawu max 40cm osiowo; dodatkowo montowane nowe belki o parametrach jak wymieniane belki podłużne
- montaż dodatkowego rusztu pod planowane poprzeczne ułożenie desek pomostowych kompozytowych o rozstawie max 40 cm w świetle pomiędzy elementami rusztu
- montaż kompozytowych desek tarasowych przy pomocy łączników systemowych wraz z elementami wykończeniowymi
- montaż elementów wykończeniowych krawędzi poprzecznych oraz elementów wyposażenia drabinek, wieżyczki ratownika itp.

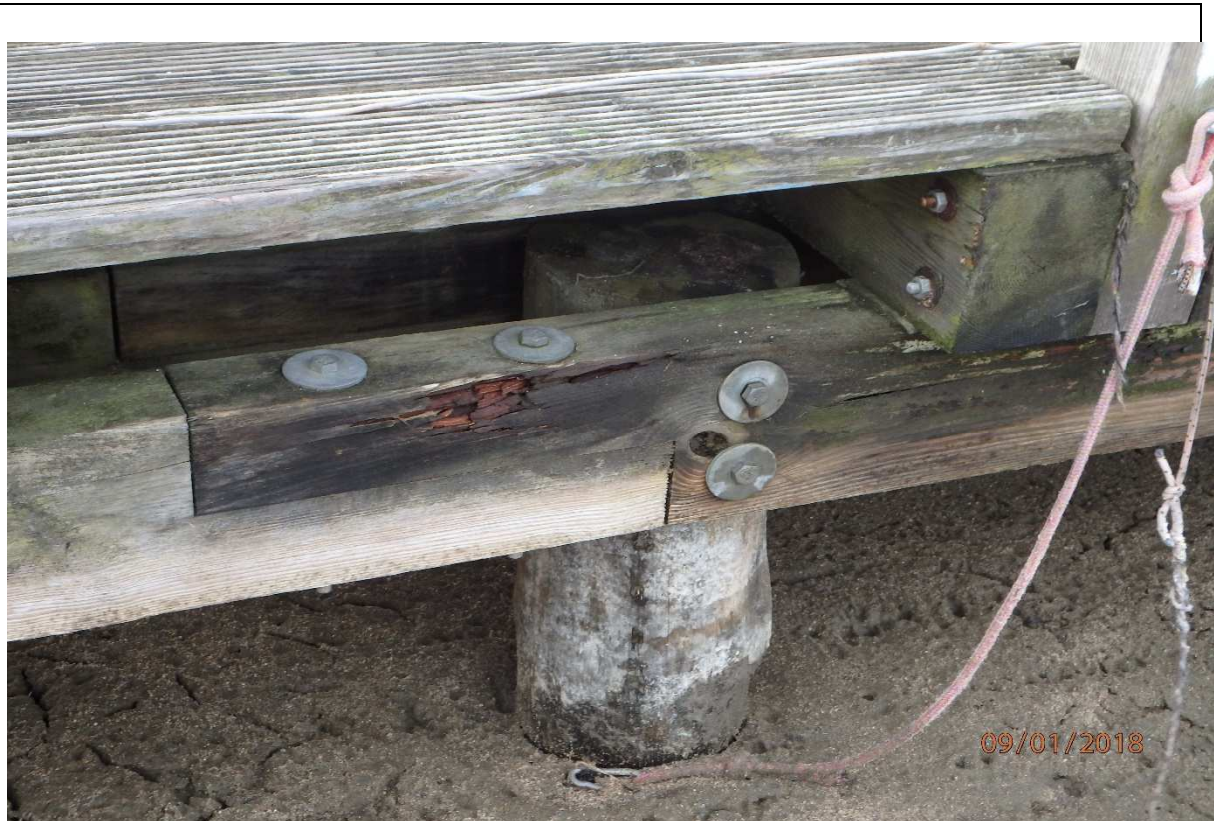
Zdjęcie nr 5

- podłużne belki nośne (belki oczepowe mocowane na palach) wymagają podobnie w kilkunastu miejscach wymiany a pozostałe po oczyszczeniu zastosowania odpowiedniej impregnacji.

Widok konstrukcji pomostu; widoczne uszkodzenia belek podłużnych (zgnilizna drewna) mocowanych do pali wbitych w dno zbiornika.

- demontaż całości desek pomostowych i elementów wyposażenia takich jak drabinki, wieżyczka ratownika itp.
- demontaż uszkodzonych belek poprzecznych pomostu
- wymiana uszkodzonych belek podłużnych pomostów z zastosowaniem belek (z drewna klejonego lub litego) fabrycznie impregnowanych ciśnieniowo preparatami zabezpieczającymi je przed szkodliwym działaniem wody i pozostałych czynników atmosferycznych oraz bezpiecznych dla środowiska naturalnego oraz ludzi, ryb i ptactwa wodnego w zbiorniku

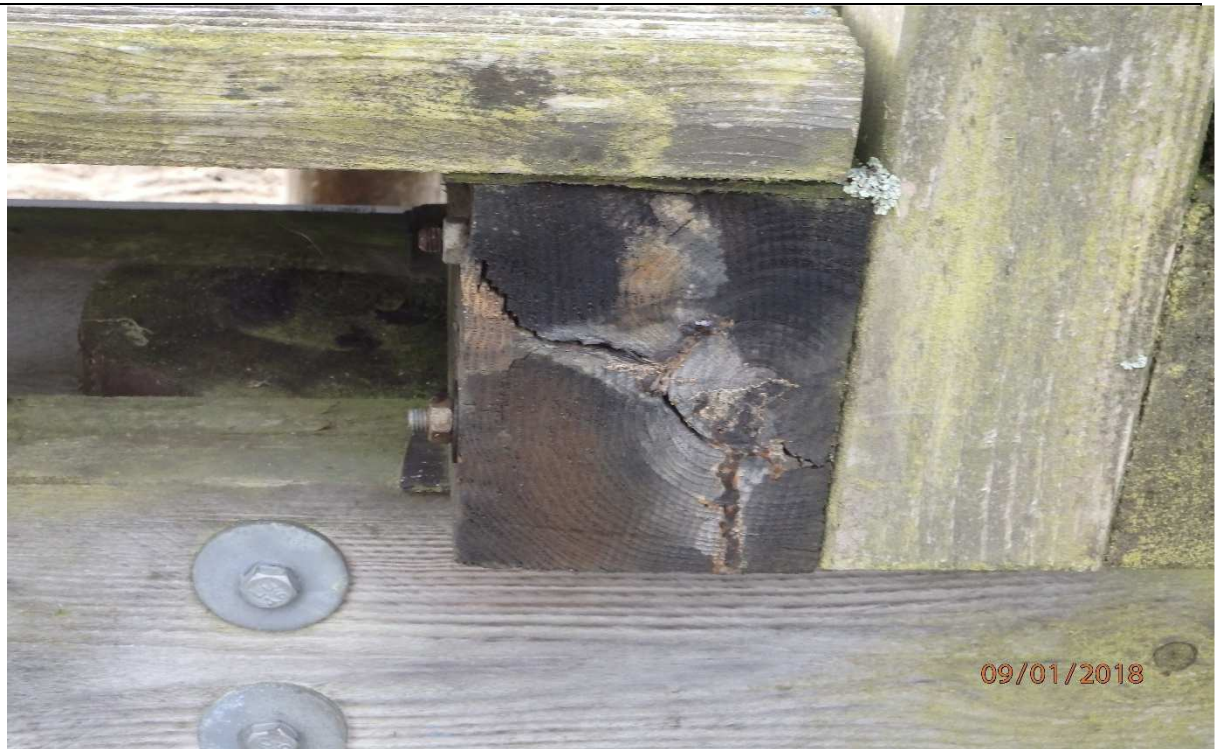
Zdjęcie nr 7

Widoczne uszkodzenia belki poprzecznej spowodowane wadami drewna oraz postępującą zgnilizną drewna.

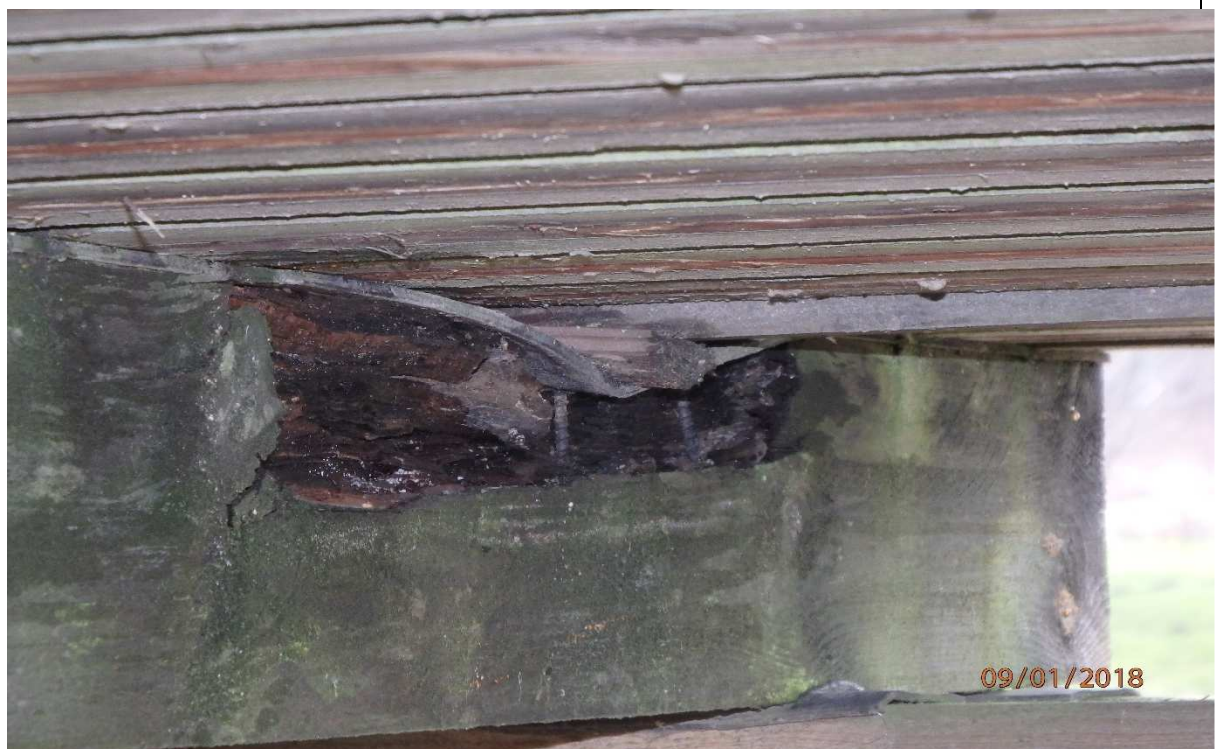
Zdjęcie nr 8

Zniszczone podparcie desek pomostowych wskutek zniszczenia drewna w poprzecznicy.

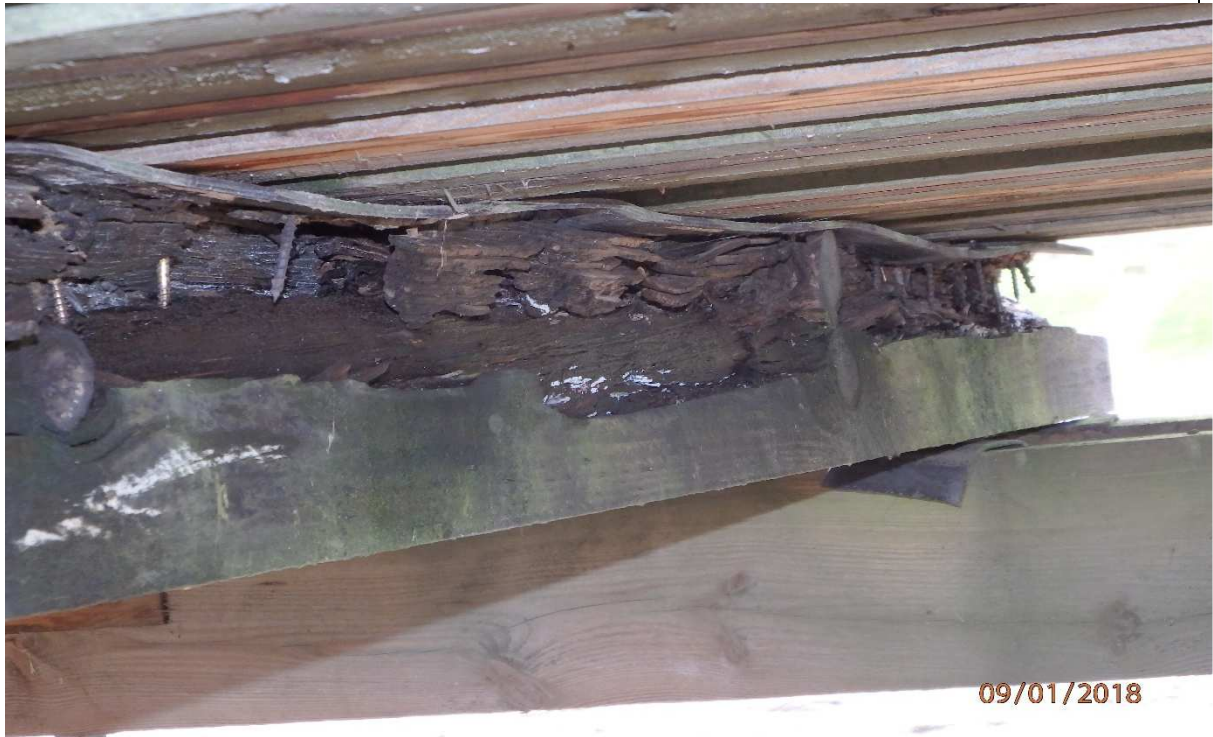
Zdjęcie nr 9

Opis j.w.

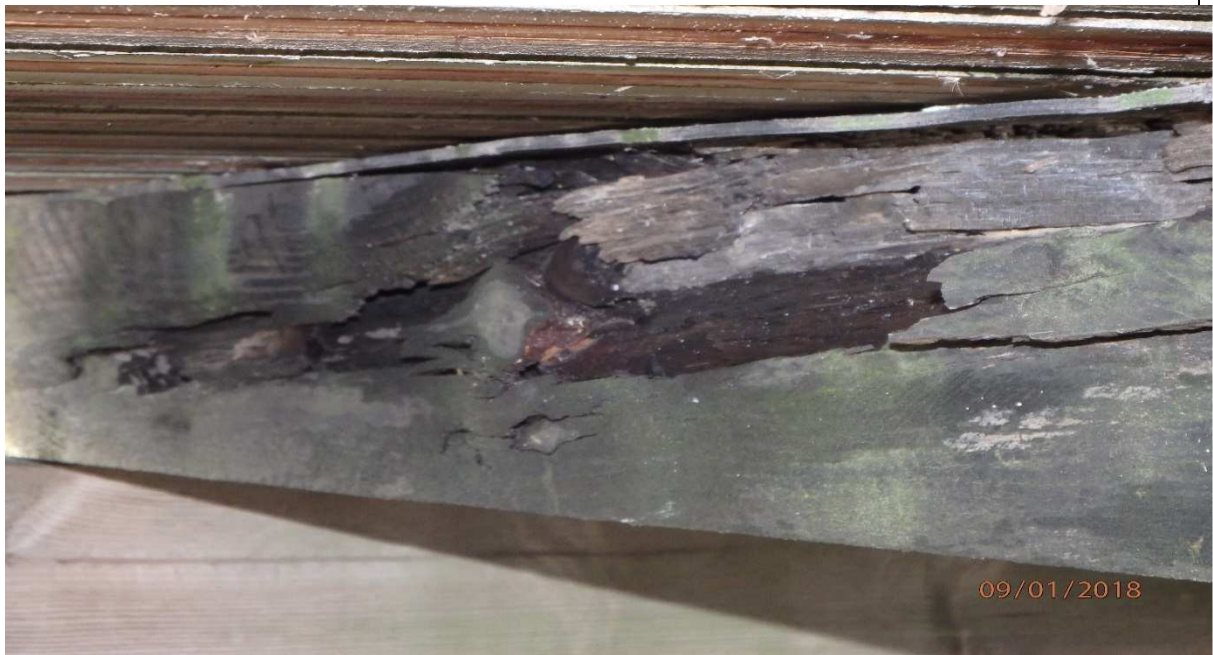
Zdjęcie nr 10

Widok kolejnej uszkodzonej belki poprzecznej

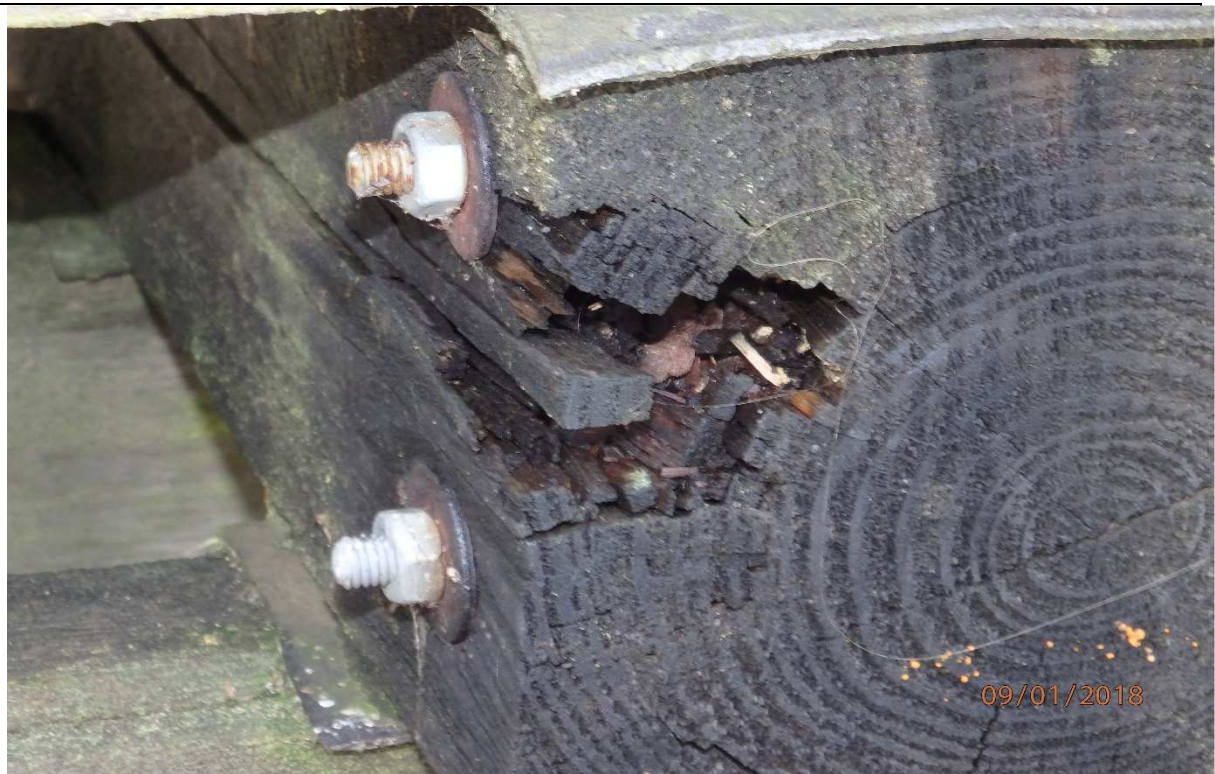
Zdjęcie nr 11

Opis jw.

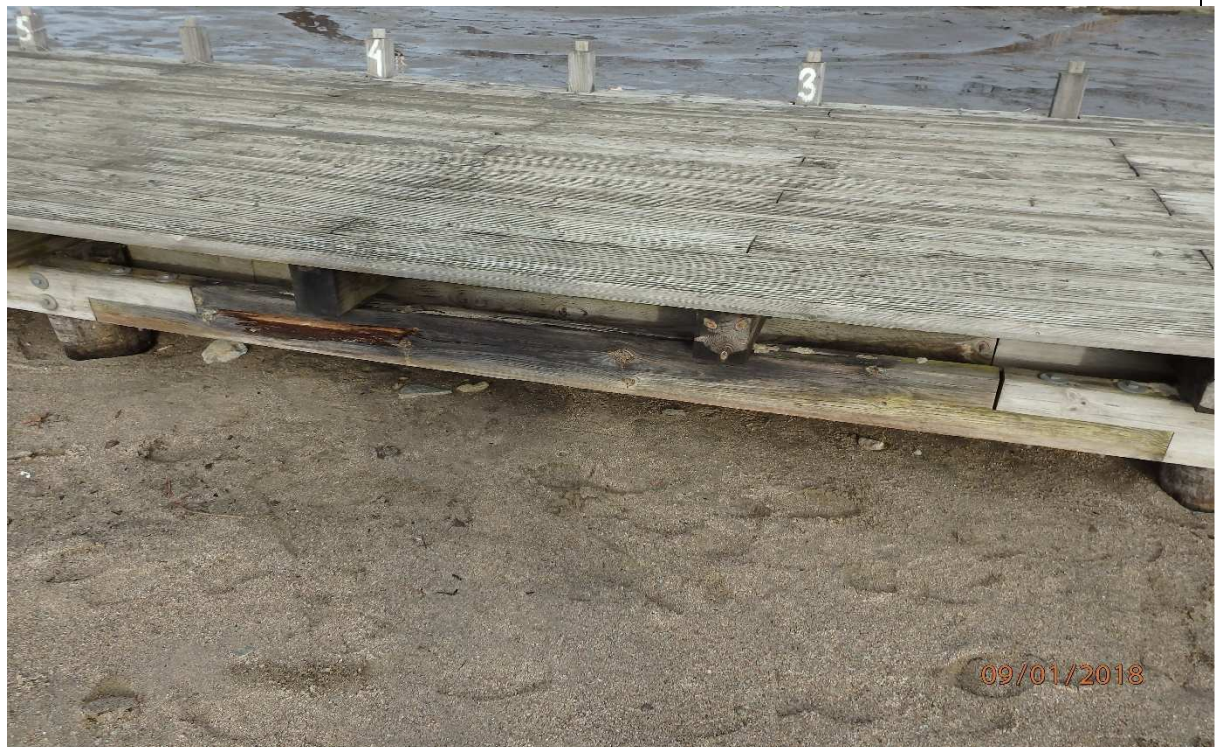
Zdjęcie nr 12

Uszkodzona belka podłużna pomostu.

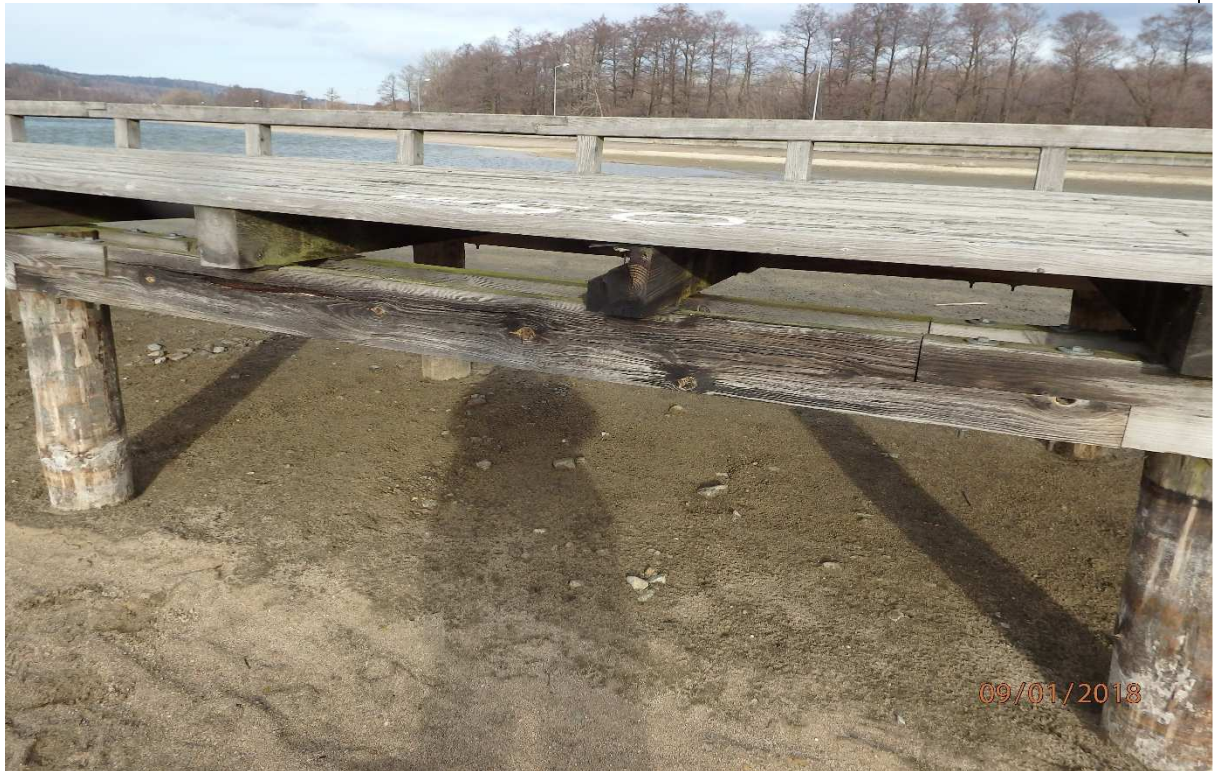
Zdjęcie nr 13

Opis j.w.

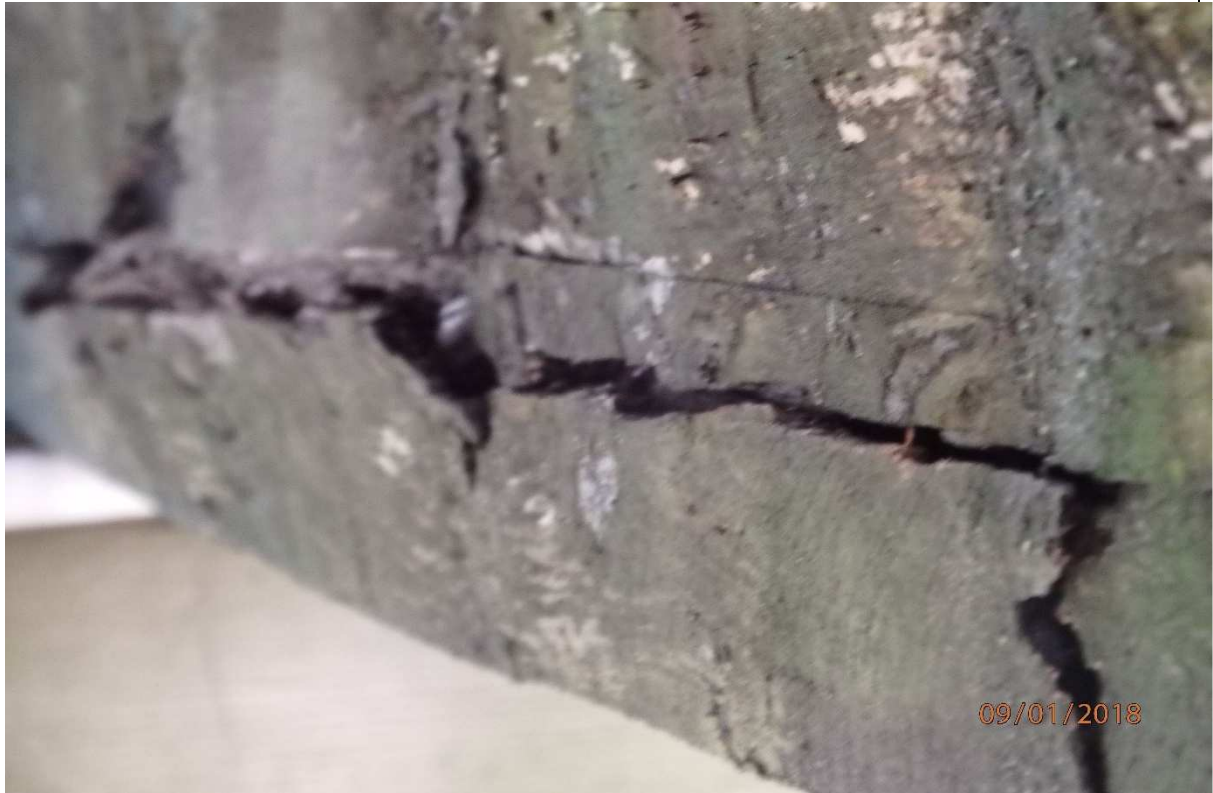
Zdjęcie nr 14

Rozwarstwiona i zaatakowana zgnilizną belka pomostu.

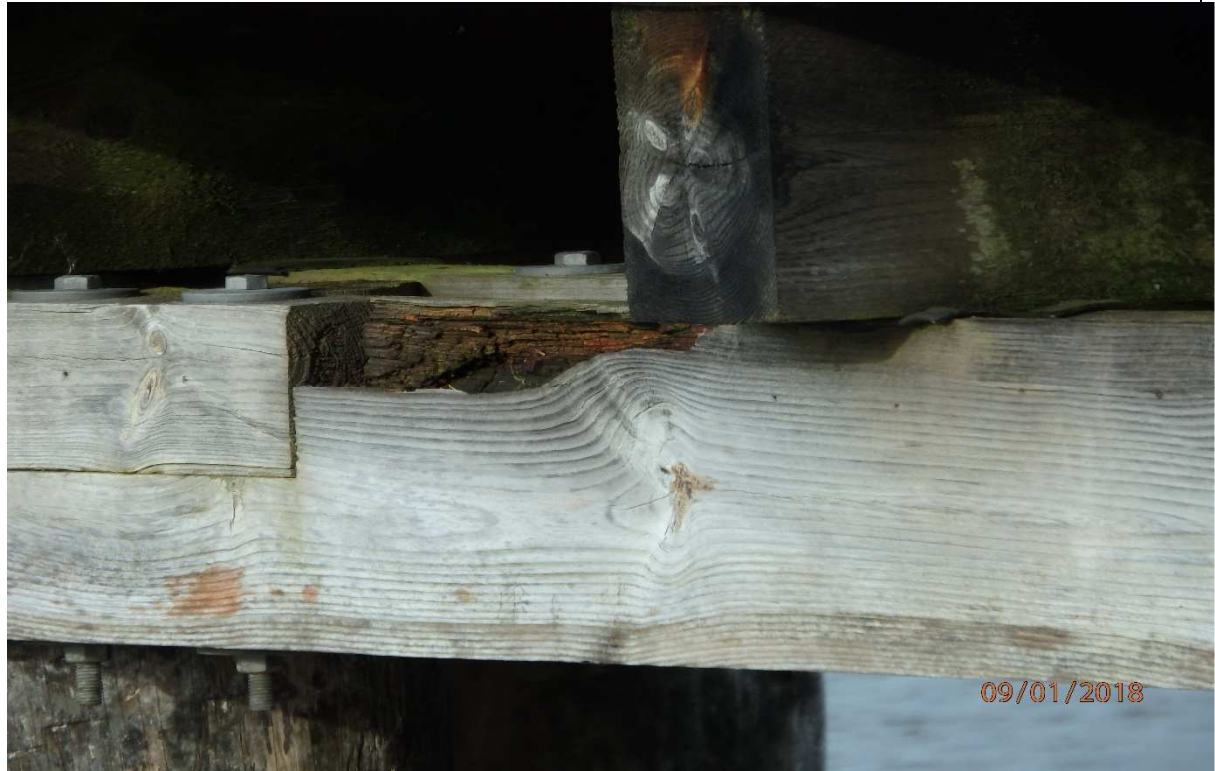
Zdjęcie nr 16

Widoczne ubytki drewna w elementach konstrukcyjnych pomostu.

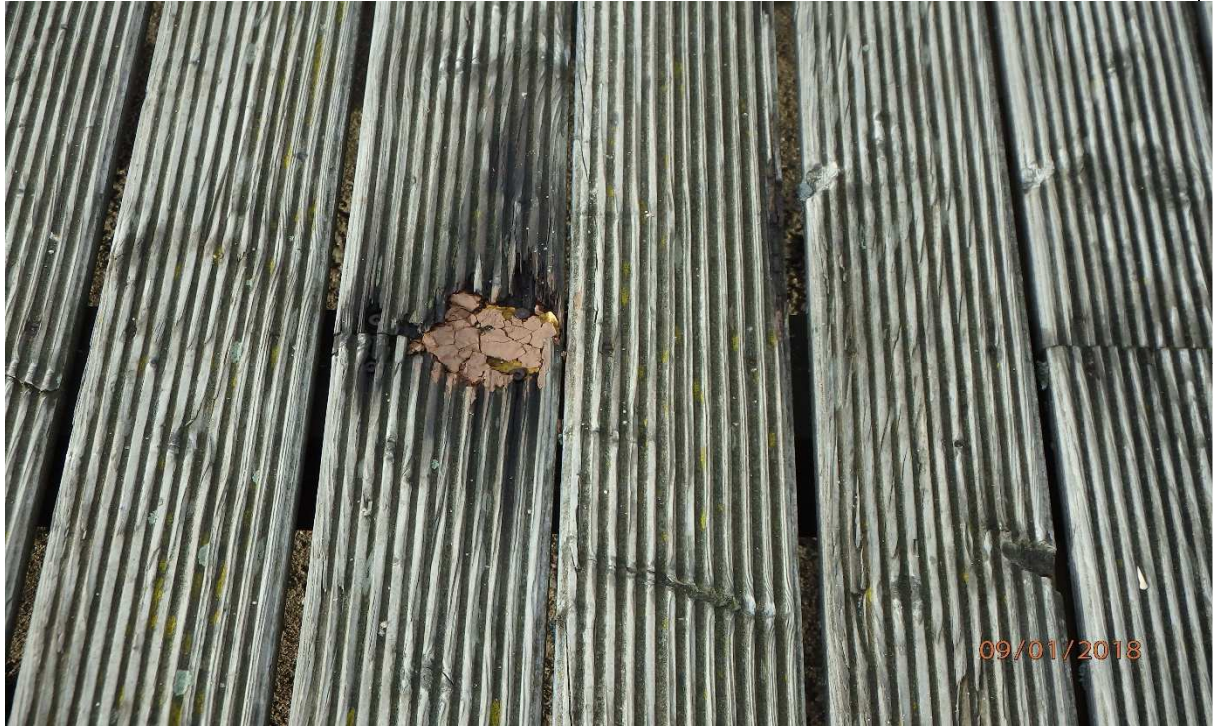
Zdjęcie nr 17

- deski pomostowe z drewna modrzewiowego(15x5 cm) posiadają znaczne uszkodzenia wynikłe z butwienie drewna ; najwięcej uszkodzeń tych desek występuje przy ich końcach – w miejscach oparcia na poprzecznych belkach

Uszkodzenia desek pomostowych.

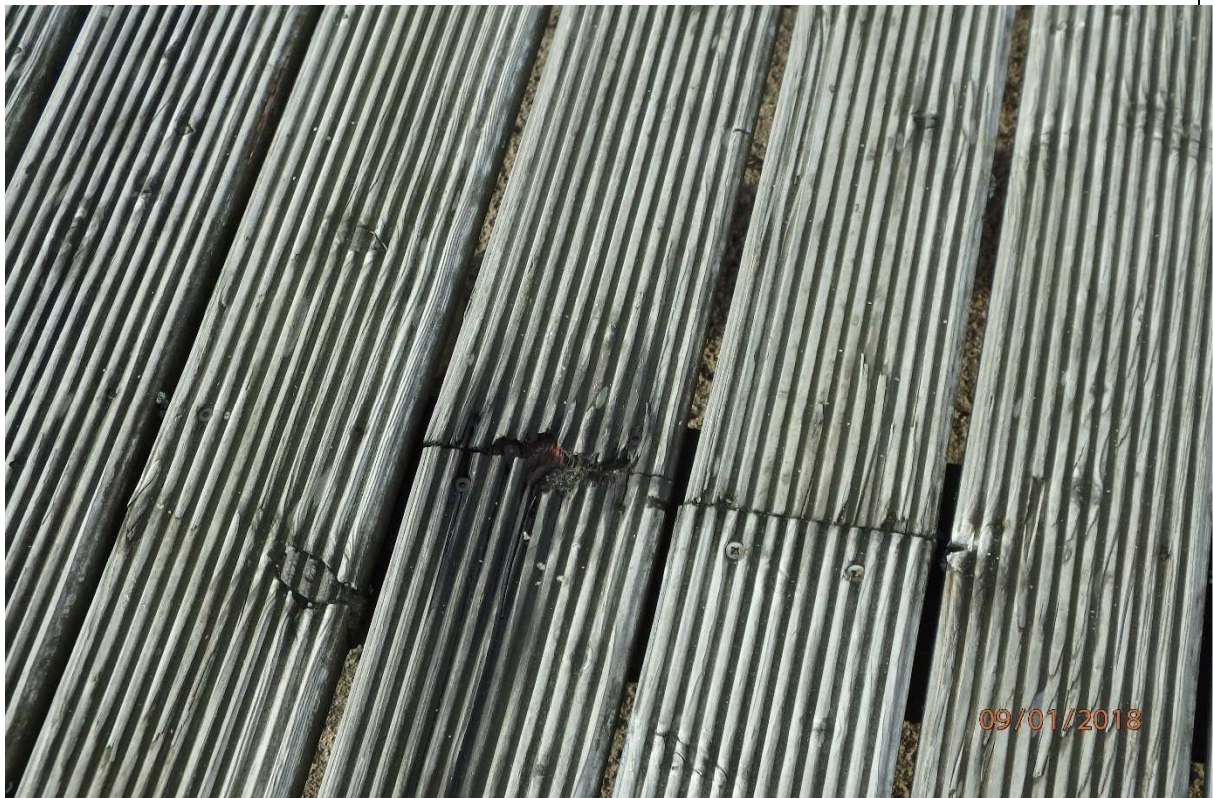
Zdjęcie nr 18

Opis j.w.

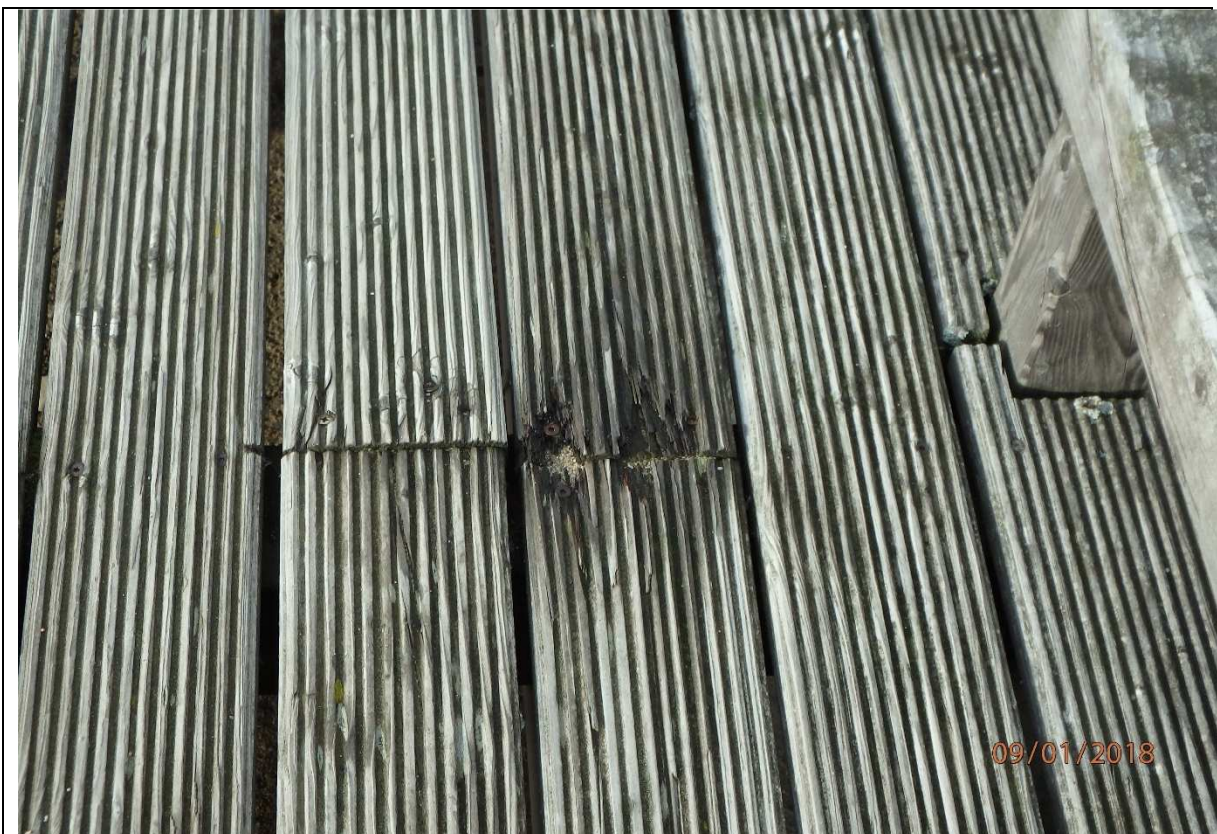
Zdjęcie nr 19

Wnikanie wody w głąb desek pomostowych od czoła deski spowodowane jest brakiem właściwego zabezpieczenia ich końców przed montażem podczas którego były prawdopodobnie docinane.

Uszkodzone (zgniłe) końcówki desek

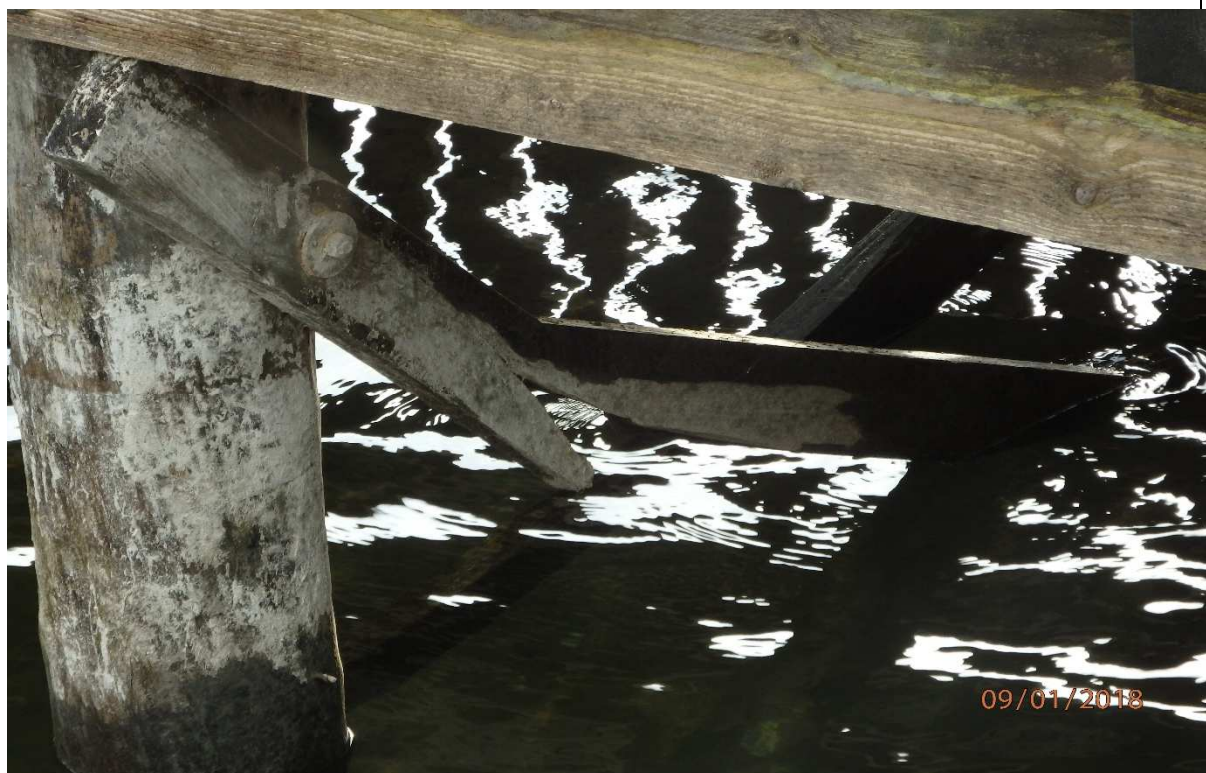
- stężenia pali – w wyniku działania wody oraz mechanicznych uszkodzeń spowodowanych zamarzaniem i ruchami lodu (przy zmianach poziomu wody w zbiorniku w okresie zimowym) praktycznie 100% stężeń kwalifikuje się do wymiany.

W okresie zimowym przy dużych spadkach temperatur powodujących zamrażanie powierzchni zbiornika występuje duże zagrożenie powstawania uszkodzenia drewnianych elementów stężających poszczególne pary pali. Trudny do ustabilizowania poziom wody w zbiorniku powoduje zmiany położenia pokrywy lodowej co bezpośrednio oddziałuje na częściowo zatopione w lodzie elementy stężeń co powoduje ich niszczenie.

Zdjęcie nr 21niszczone stężenia poprzeczne pali.

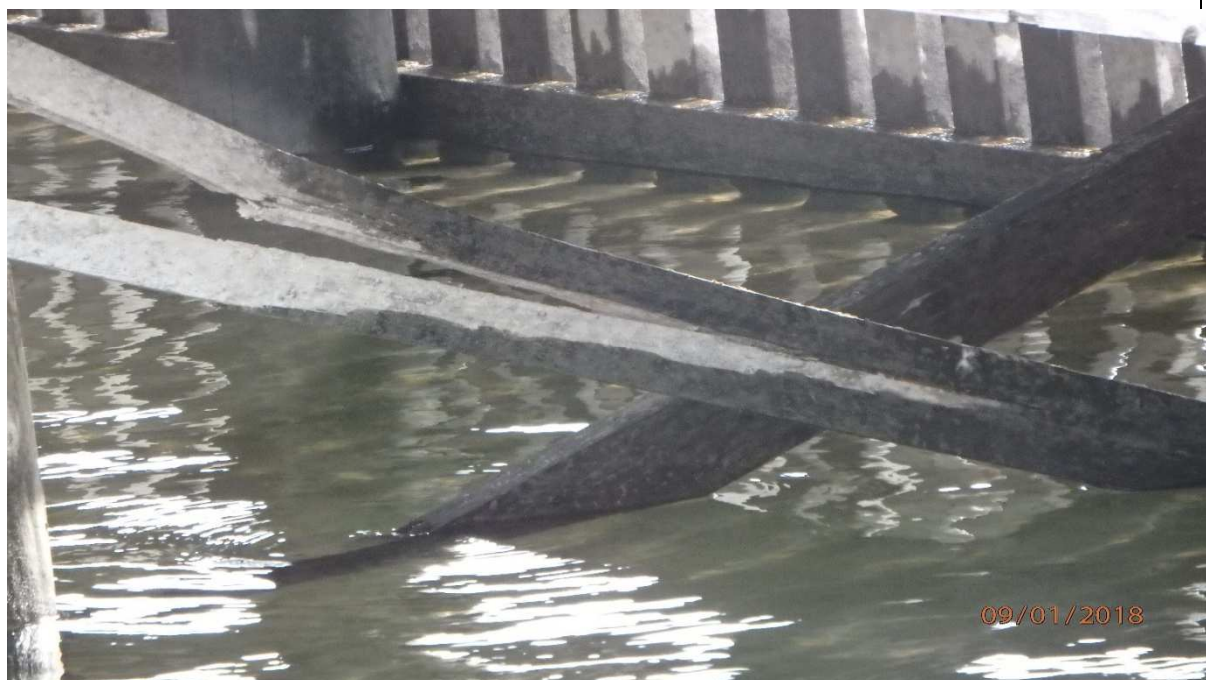
Zdjęcie nr 22

Opis j.w.

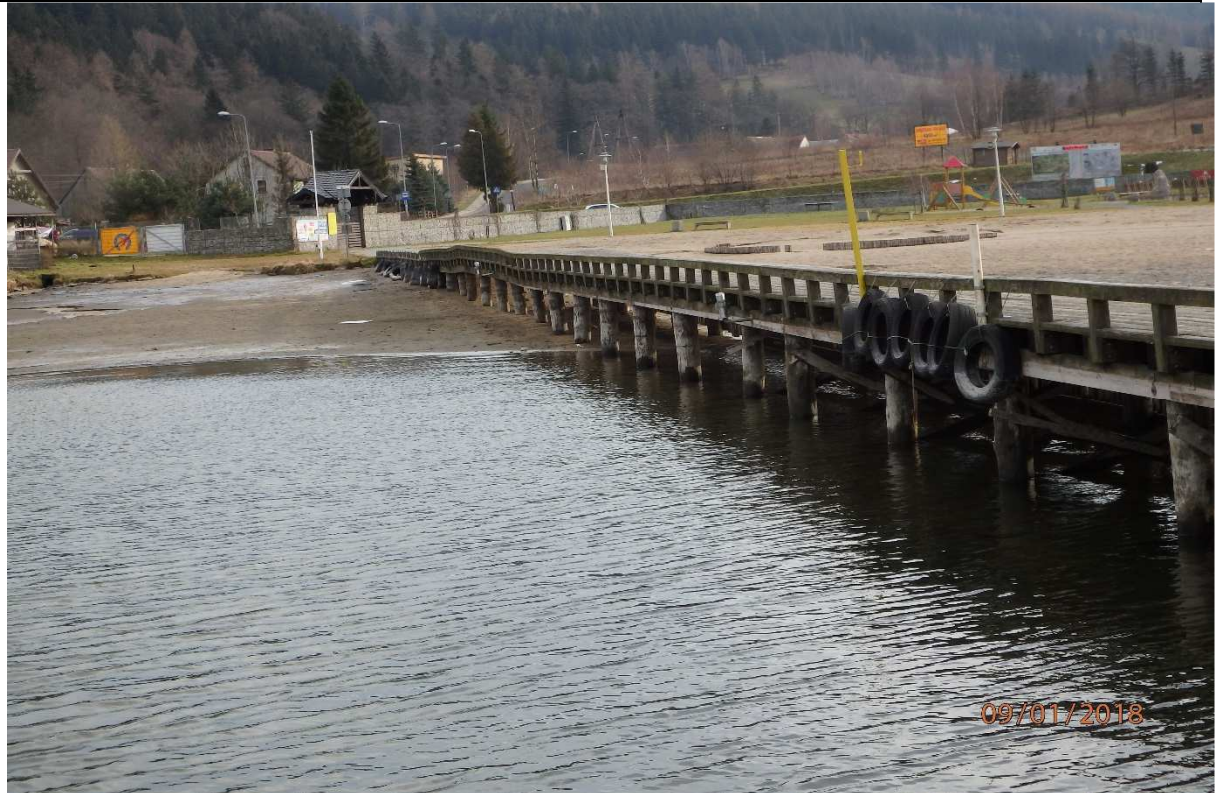
Zdjęcie nr 23

Widok pomostu od strony kąpieliska, widoczna deformacja pomostu w początkowym odcinku od strony wejścia z plaży.

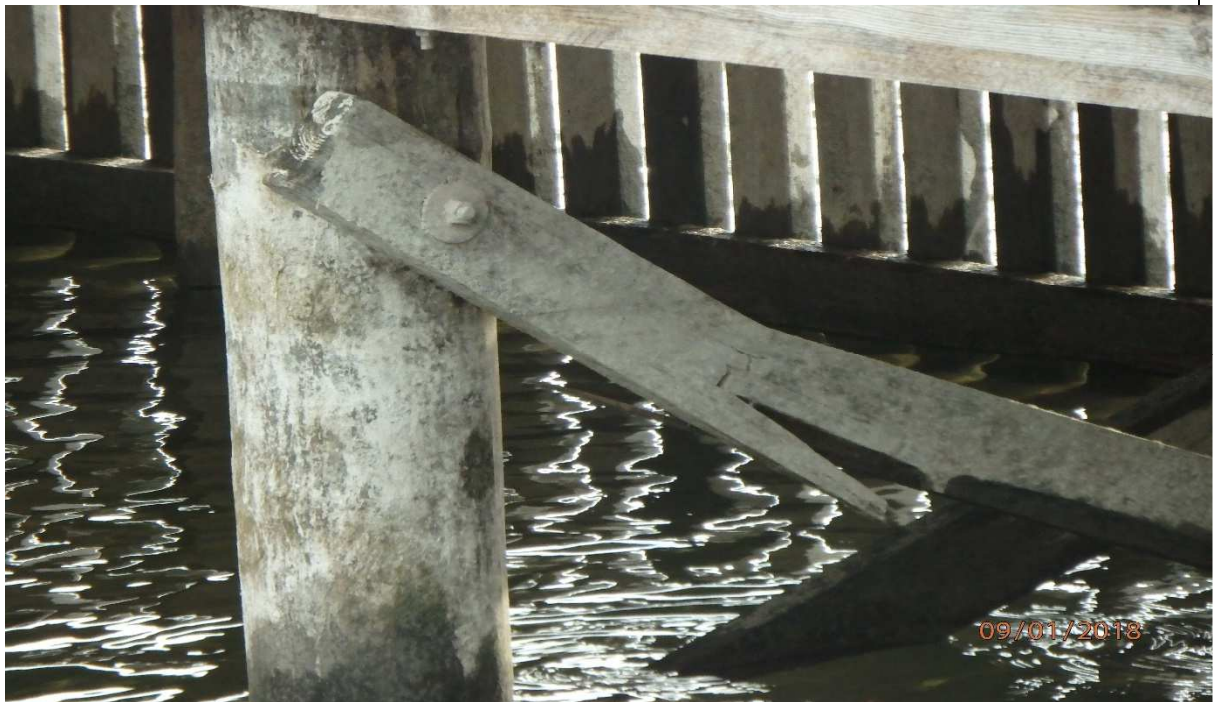
Zdjęcie nr 24

Kolejne uszkodzone stężenie pali pomostu.

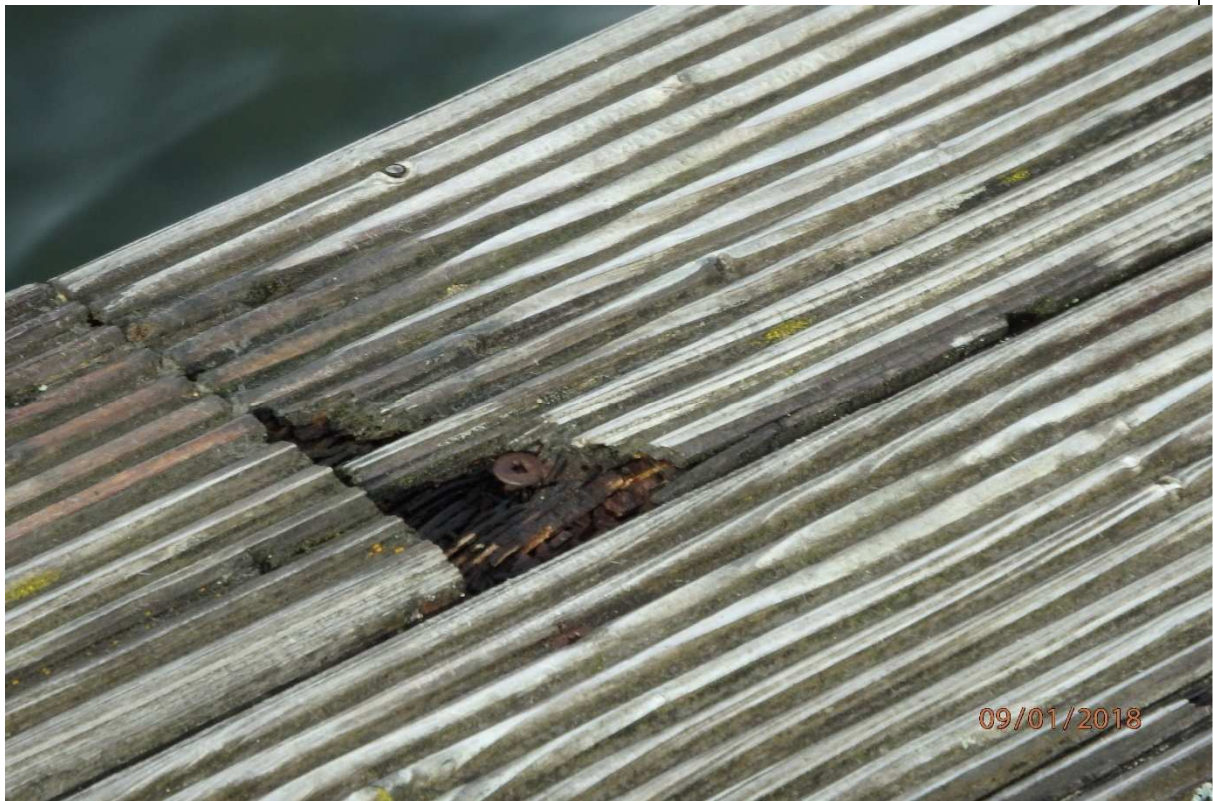
Zdjęcie nr 27

Uszkodzenia desek pomostowych

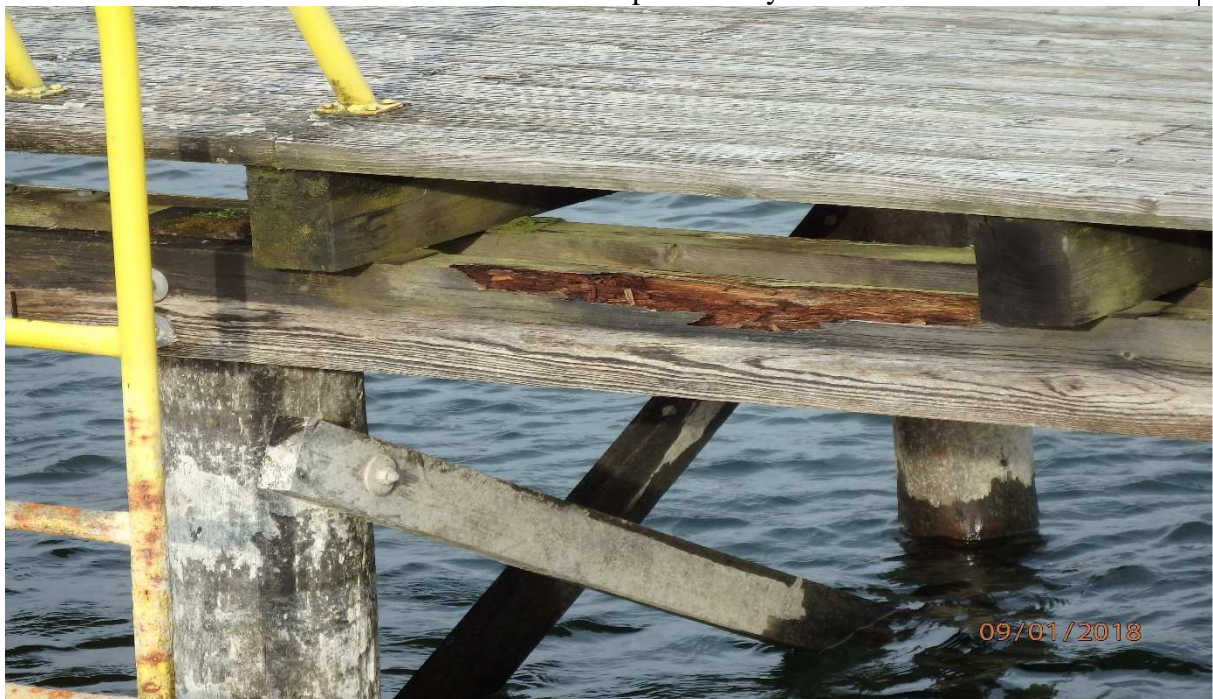
Zdjęcie nr 28

Widok elementów nośnych z fragmentami uszkodzonymi wskutek zgnilizny.

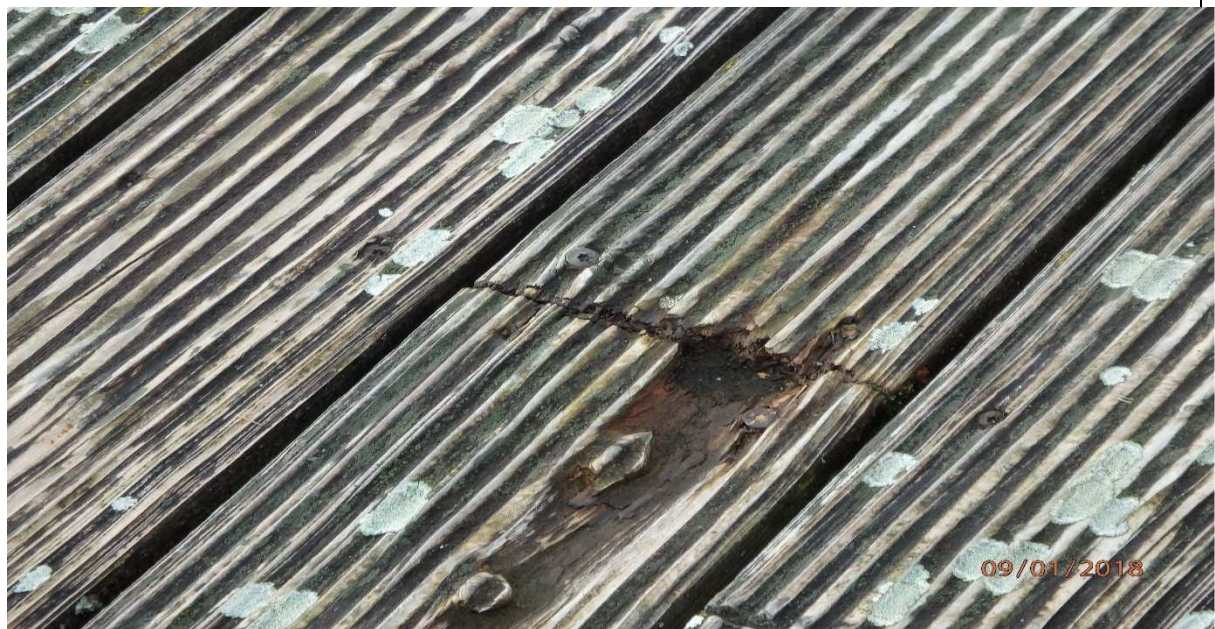
Zdjęcie nr 30

Butwienie i ubytki desek pomostowych

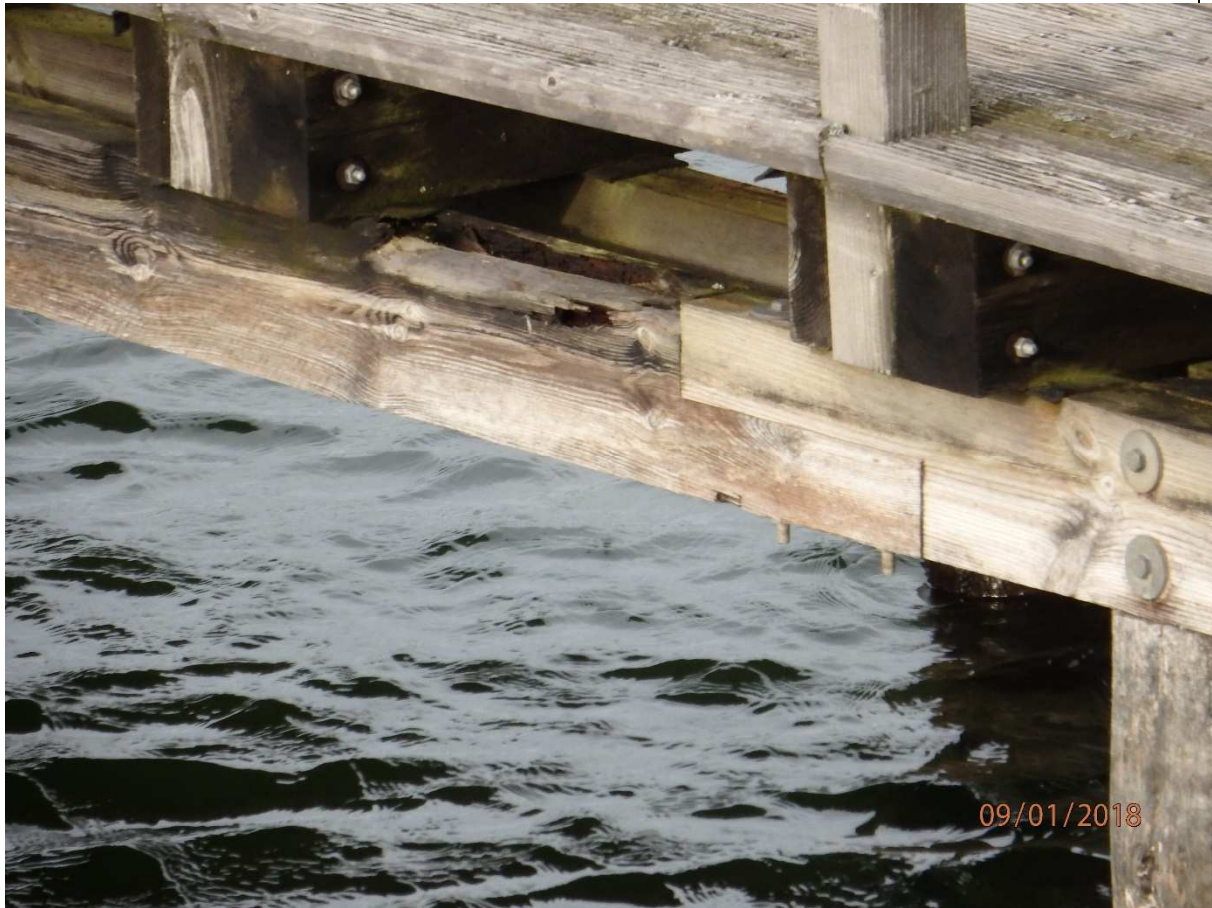
Zdjęcie nr 33

Uszkodzona belka podłużna oraz belki poprzeczne z ubytkami spowodowanymi zgnilizną.

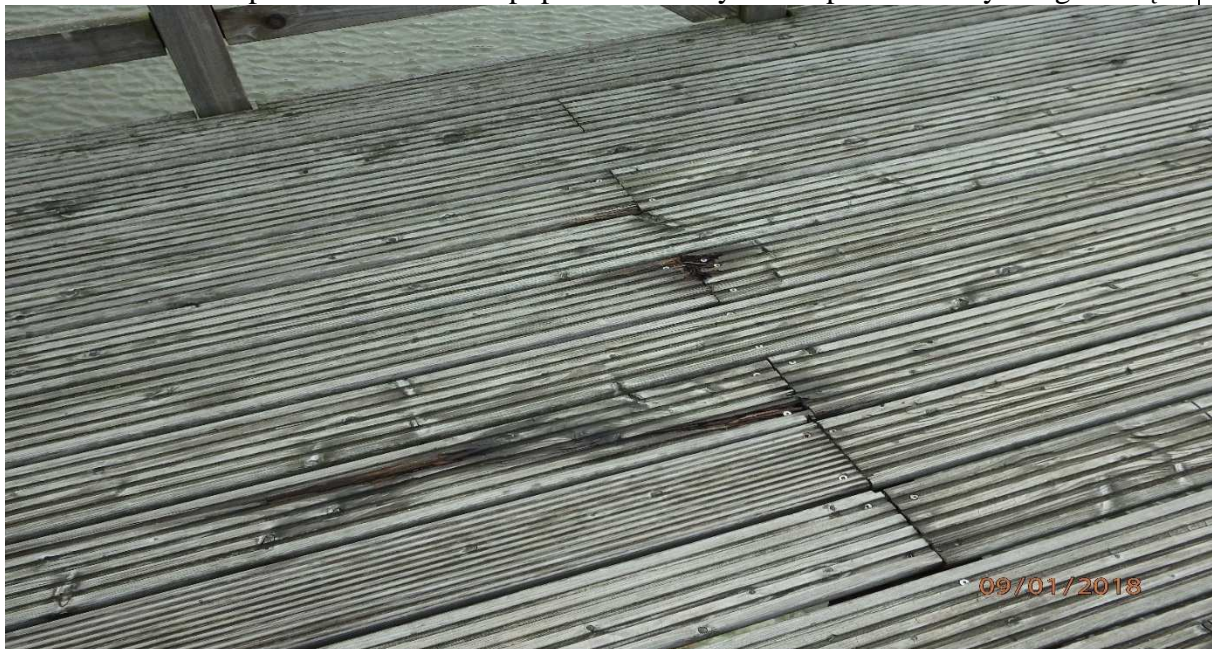
Zdjęcie nr 34

Uszkodzenia desek pomostów.
