ORZECZENIE O STANIE TECHNICZNYM
wraz oceną zakresu i sposobu
wykonania napraw
pomostów na zbiorniku rekreacyjnym w Starej Morawie.

Zleceniodawca: Gmina Stronie Śląskie
Adres Zleceniodawcy: 57-550 Stronie Śląskie ul. Kościuszki 55
Obiekt: Pomosty na zbiorniku rekreacyjnym
Lokalizacja: Stara Morawa dz. nr 279/8 gmina Stronie Śląskie

Kłodzko, styczeń 2018 r.

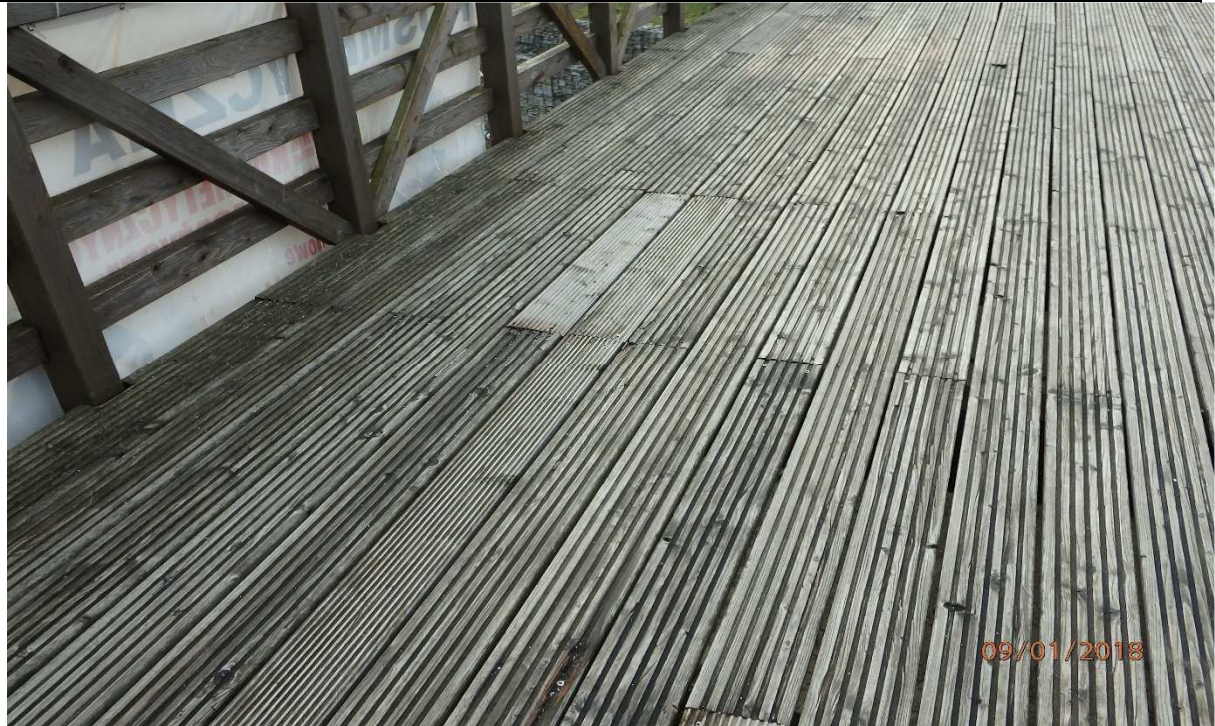
Zdjęcie nr 37

W wielu miejscach stwierdzono znaczne ubytki i uszkodzenia tych desek spowodowane zgnilizną drewna.

Ze wzg. na ilość uszkodzonych desek praktycznie konieczna jest ich całkowita wymiana.

Uszkodzenia desek pomostowych z śladami napraw (wymieniono kilka desek)

- sukcesywny demontaż całek powierzchni pomostów drewnianych Mola z jednoczesnym montażem dodatkowych belek poprzecznych o przekroju 12 x 27 cm (z drewna klejonego impregnowanego ciśnieniowo) przy pomocy łączników systemowych z profili ocynkowanych mocowanych do bocznych powierzchni dźwigarów głównych z drewna klejonego;
 - oczyszczenie i impregnacja grzybobójcza istniejących belek poprzecznych
 - mocowanie desek pomostowych kompozytowych łącznikami systemowymi do belek poprzecznych
 - oczyszczenie (przeszlifowanie powierzchni) elementów drewnianych balustrad mola oraz zabezpieczenie powierzchni poprzez impregnację środkami grzybobójczymi zabezpieczającymi drewno przed korozją biologiczną.

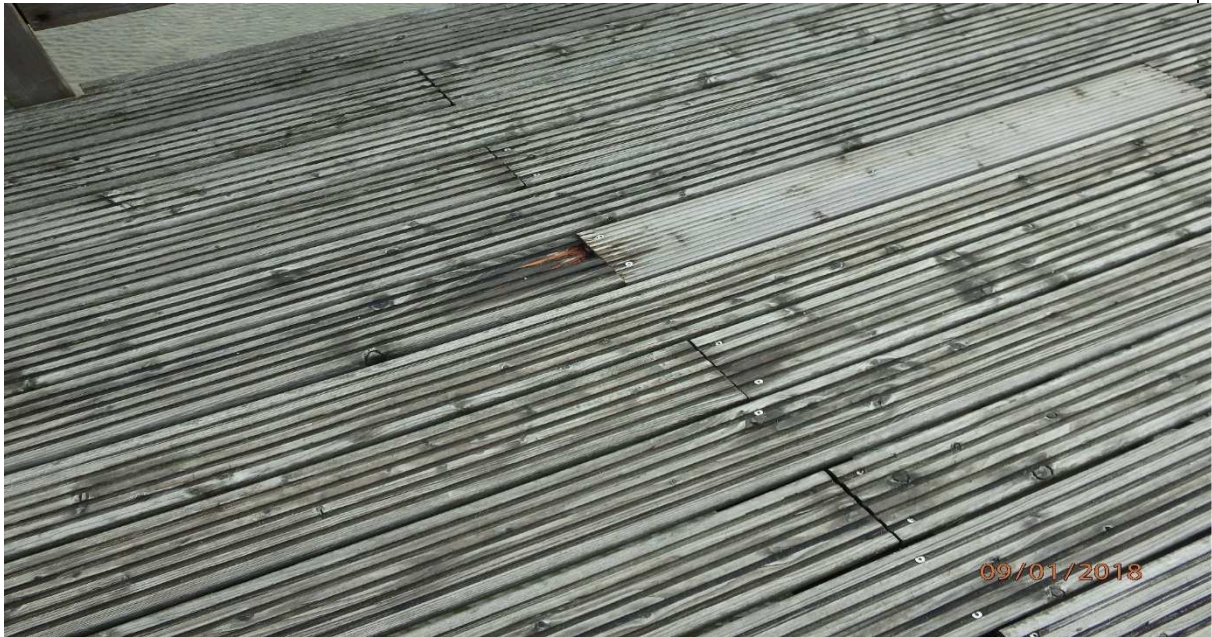
Zdjęcie nr 38

Opis j.w.

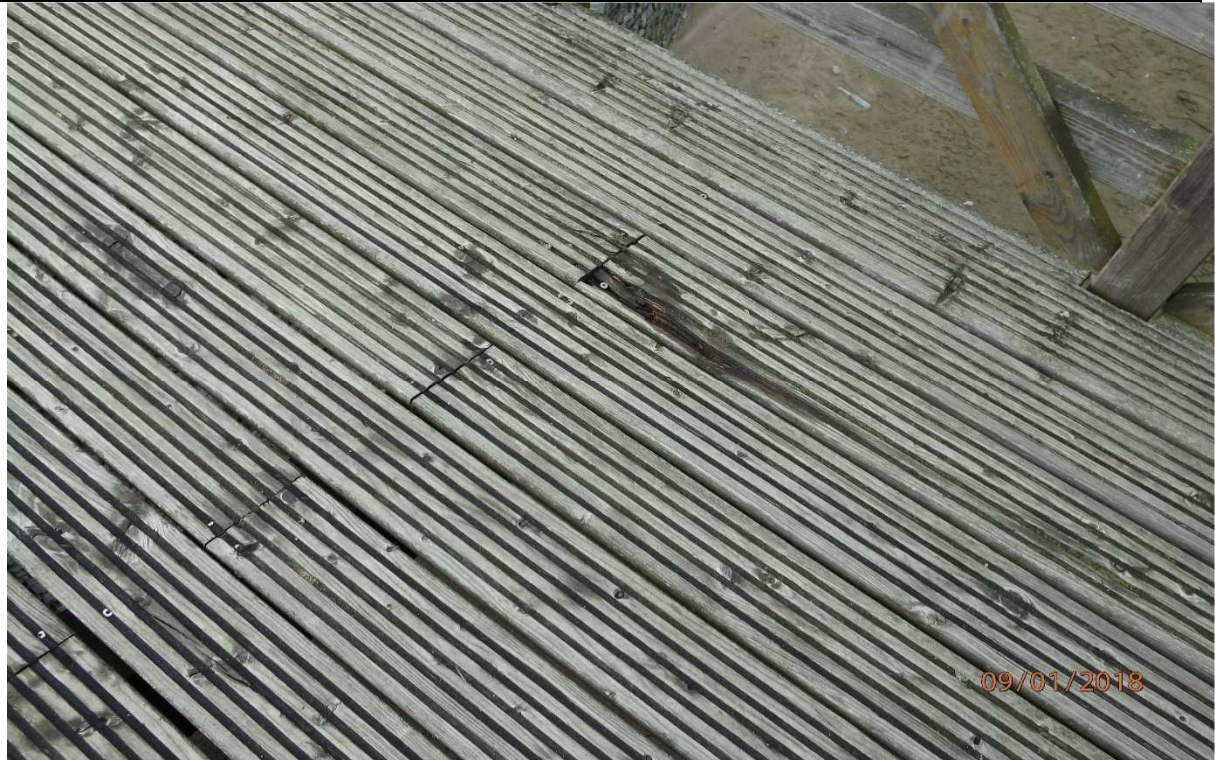
Zdjęcie nr 39

Opis j.w.

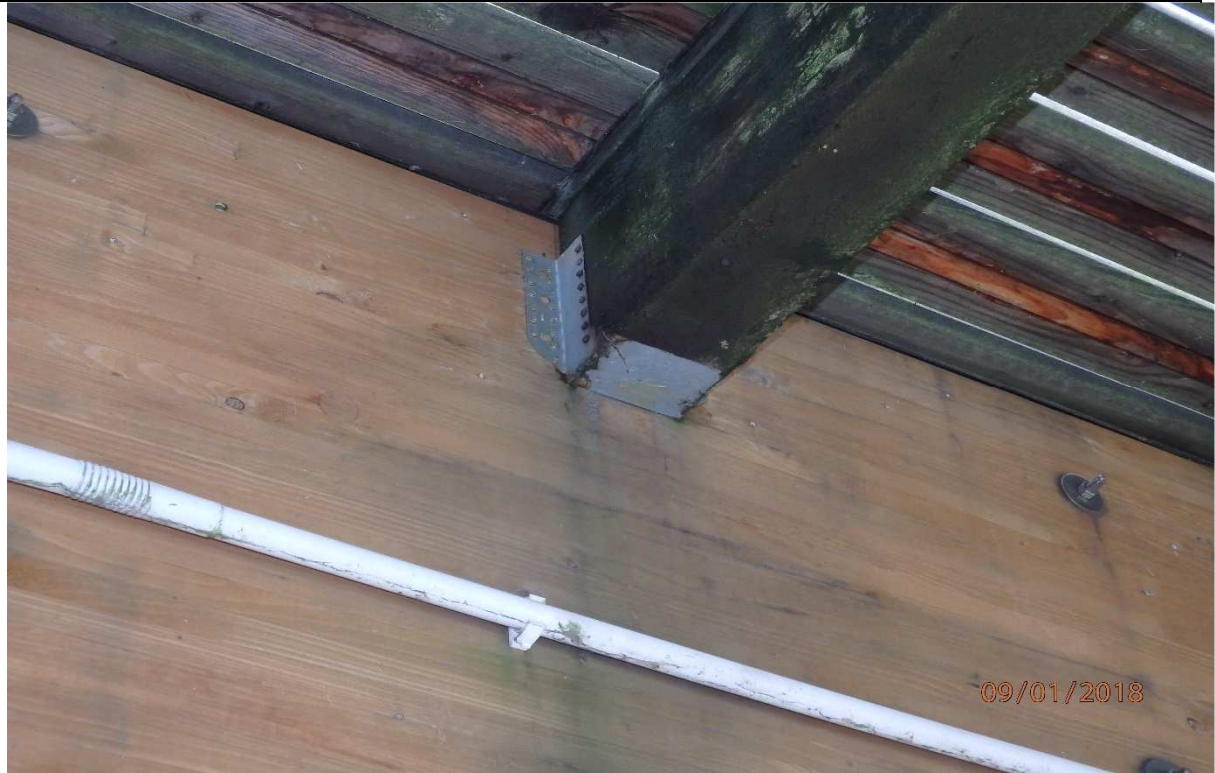
Zdjęcie nr 41

Również stan belek poprzecznych zamocowanych na stalowych łącznikach z blach ocynkowanych pomiędzy dźwigarami górnymi jest zadowalający jednakże ostateczną ocenę należy wykonać po zdemontowaniu desek pomostowych.

Szczegół mocowania poprzecznych belek podpierających deski pomostowe do dźwigarów Głównych z drewna klejonego. Belki poprzeczne zaatakowane zgnilizną.
